## MEMORIU TEHNIC - ARHITECTURA -

Denumire proiect: „ **PRIMUL POD SUDAT DIN EUROPA**”  
(**Reabilitare infrastructura, suprastructura, reabilitarea suprafetei carosabile**)

Numar proiect: **1836/2017**

Faza de proiectare : **PT**

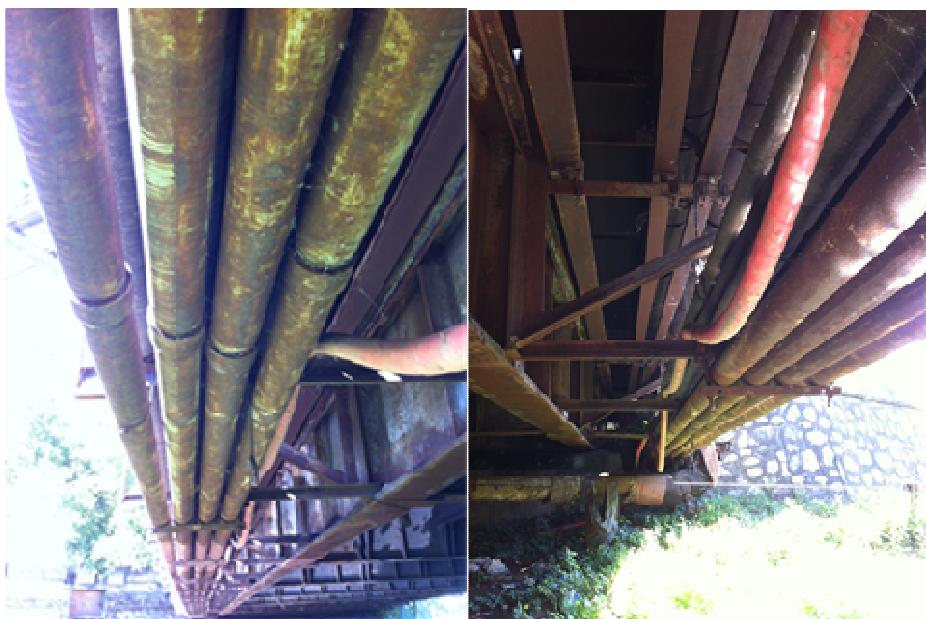
- infrastructura din zidarie de piatra prezinta o stare satisfacatoare in ansamblu, cu unele exfolieri ale mortarului din rosturile elevatiilor culeelor si unele degradari locale in zonele de reazem;
- intradosul tablierului prezinta degradari accentuate ale protectiei anticorozive, cu zone de rugina care afecteaza cordoanele de sudura;
- stratul de acoperire a armaturii la intradosul dalei de beton este partial exfoliat datorita modului defectuos de scurgere a apelor pluviale;
- finisajul caii pe pod cu imbracaminte asfaltica prezinta fisuri in axa podului, respectiv degradari in zona gurilor de scurgere a apelor pluviale, in zona racordului cu terasamentul caii ferate si in zona de racord cu trotuarul pietonal al pietei;
- trotuarul original a fost demontat si suprainaltat;
- pe consolele trotuarelor au fost montate in timp conducte si cabluri;

Degradarile constatate se datoreaza interventiilor neadecvate si lipsei lucrarilor de intretinere curenta a constructiei. Concluzia minimala este de reparatii la infrastructura si reabilitarea tablierului si a caii pe carosabil si trotuare.

- curatire parament culee si ziduri intoarse din piatra;
- refacere rosturi la zidaria de piatra ale elementelor culeelor cu mortar de ciment
- curatarea si repararea banchetelor cuzinetilor (daca este cazul)

- curatirea de rugina a structurii metalice;
- refacere protectie anticoroziva, revopsire tablier metalic;
- curatire si refacere beton degradat pe zona placii din beton armat;
- refacerea imbracamintii caii podului si trotuarelor (cu aducerea acestora la cota initiala);

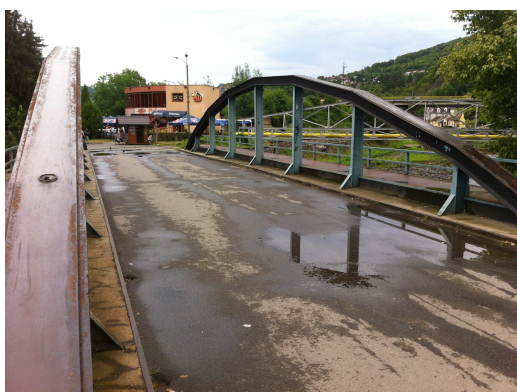
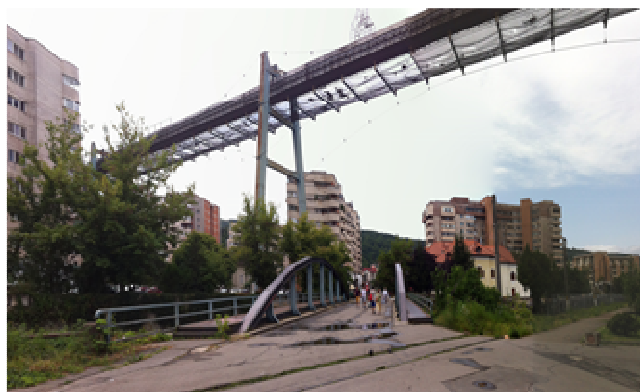
- calea pe pod este realizata cu imbracaminte asfaltica si prezinta fisuri in axa podului, respectiv degradari in zona gurilor de scurgere a apelor pluviale, in zona racordului cu terasamentul caii ferate si in zona de racord cu trotuarul pietonal al pietei;
- trotuarul original a fost demontat si inlocuit cu tabla striata, care protejeaza gospodaria de conducte montate pe consola trotuarului. Prezenta acestora dauneaza functionalitatii podului avand trepte de urcare/coborare pe trotuar la capetele podului;

- decopertare strat uzura existent din beton asfaltic ;
- se va reface hidroizolatie peste placa de beton pe zona carosabila prin indepartarea celei existente si aplicarea unei membrane de protectie de calitate cu grosimea de 10 mm care se va proteja cu mortar de protectie de minim 5 cm;
- refacere imbracaminte rutiera pod cu pavaj cu dale de granit de 20x20 cm cu grosimea de 3 cm, montate cu rosturi pe un pat de mortar. Dupa asezarea pavajului rosturile se vor inchide cu mortar impermeabil de rosturi;
- se va mentine panta transversala de 2% din axa drumului/podului spre grinzile principale care va dirija apele meteorice spre rigola de colectare;
- rigolele se vor amplasa la ambele margini ale carosabilului (cu adancime redusa pentru a fi inglobate fara spargeri). Rigolele vor avea iesire verticala si gratar de fonta, clasa B125

- demontare trotuare metalice, existente, aflate la o inaltime de +0,40 fata de cota carosabil pod, aducerea acestora la nivelul carosabilului;

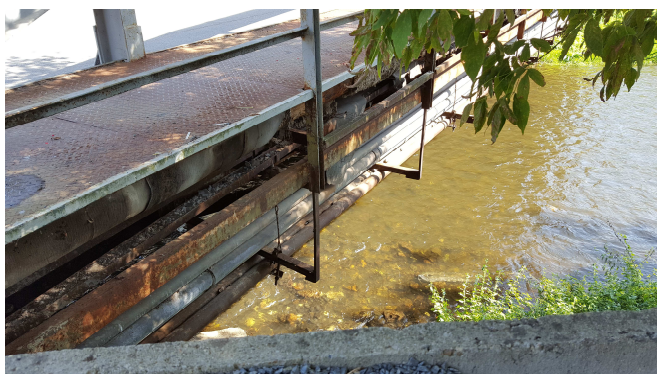
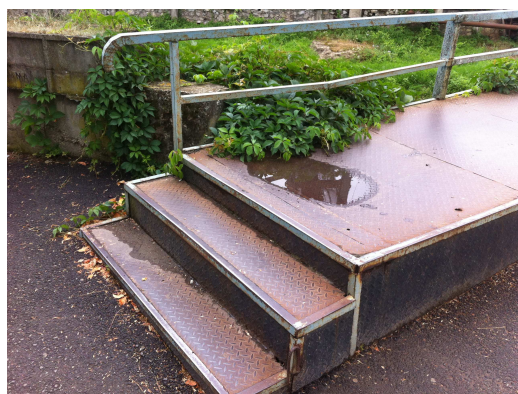
- siguranta pietonilor este pusa in pericol prin inaltimea insuficienta de 70 cm a parapetului la trotuar, cat si distanta mare intre montanti;
- lipseste sistemul de iluminat functional;
- zona amplasamentului la nivelul albiei raului Birzava este insalubra, presarata cu diverse deseuri aduse de apa sau produse de persoane fara adapost.

- podina trotuarului se va realiza din material compozit dek si se va monta pe o structura proprie din profile metalice, dispuse transversal;
  - refacerea parapetului trotuarului cu panouri din geam securizat transparent pe structura metalica existenta – 90 buc 750x750 mm;
  - inaltimea parapetului la terminarea lucrarilor va fi de 1,18 m, asigurand astfel siguranta in exploatare a pietonilor;
  - mana curenta se va realiza din lemn esenta tare (stejar) cu sectiunea 150x150 mm
- Mascarea traseelor de cabluri si conducte care nu pot fi desfiintate;*
- mascarea conductelor amplasate sub trotuar se va realiza cu panouri din tabla perforata cu h=92 cm; culoarea folosita gri RAL 9007.
- Culorile stabilite pentru structura metalica:
- RAL 9007(graualuminium-gri deschis): intrados tablier, grinzi, montanti balustrada;
  - RAL 9005(mausgrau-gri inchis); arcele de la suprastructura.

- salubritatea albiei de toate gunoaiile existente;
- se vor repara protectiile existente ale malurilor pe o distanta de minim 6m in amonte si aval, prin zidarie de piatra uscata;
- se va defriza vegetatia in exces.
